# Zapomenuté cihelny. Z historie výroby a použití cihel v obci Strachotín (okr. Břeclav)<sup>1</sup>

**Mgr. Jana Křivánková**

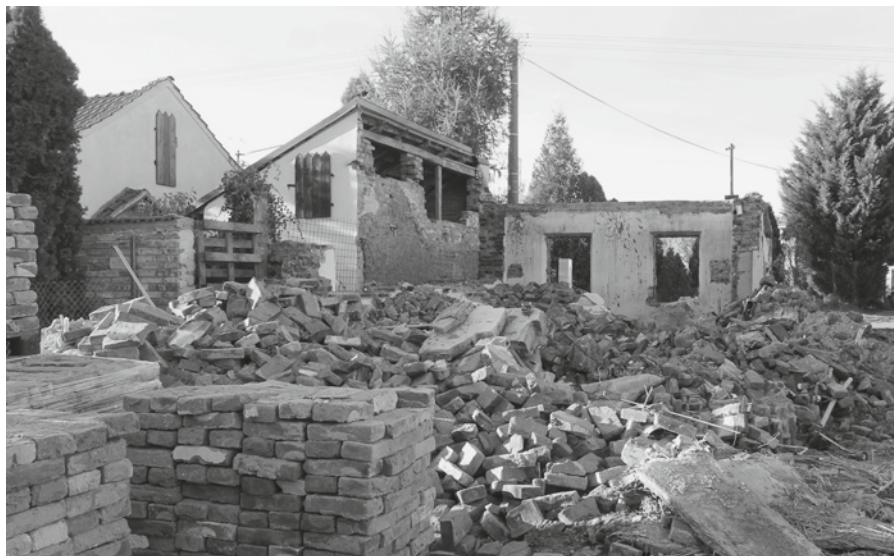
Obr. 1. Demolice domu čp. 177 ve Strachotíně. Foto Jana Křivánková, 2020.

Opakovaně se při průzkumu bývalé stavební památky stává, že při její demolici je odhaleno větší množství cihel s různorodými kolký. (viz Obr. 1) Jedním z důvodů je, že pálené cihly je možné opakovaně použít na zcela jiných stavbách.<sup>2</sup> Nepřeberné množství kolkovaných cihel dokládá velmi bohatou síť cihelen na našem území.<sup>3</sup> Jen stěží však mohou být interpretovány doposud známé kolký z cihel nalezených při průzkumu venkovských staveb, neboť dokumentace cihelnami používaných kolků především dále do minulosti značně kolísá.

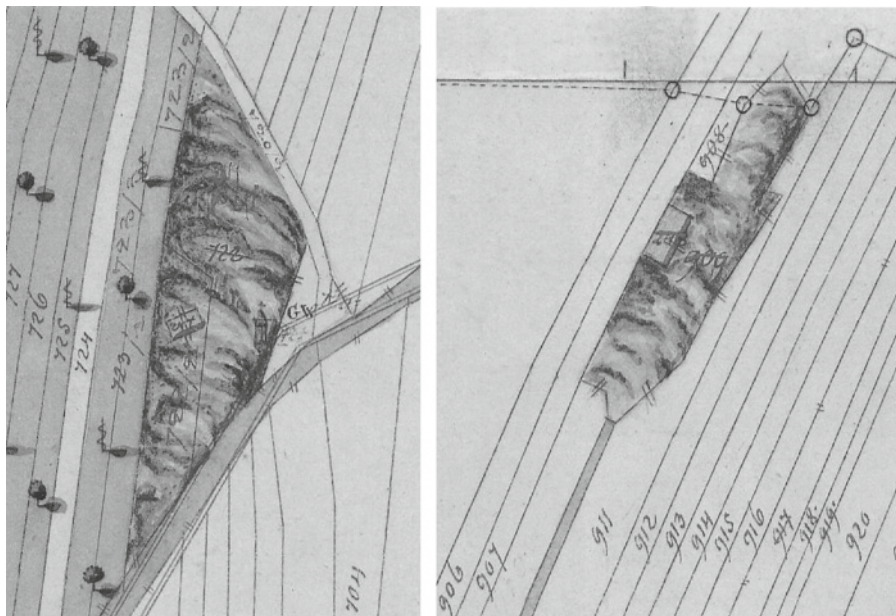
Obr. 2. Výřez z originální mapy stabilního katastru používané od roku 1825 ve Strachotíně. ÚAZK Praha, mapový list č. 2893-1-002.

O skutečné poloze cihelny se lze poprvé dozvědět z map a písemného materiálu uloženého ve fondu D 10. (viz Obr. 2) Na mapách z roku 1825 se SV od obce nachází rovnou dvě cihelny. Cihelna situovaná blíže k obci ležela v cípu bývalé trati *Saat*<sup>27</sup> na pozemkové parcele 722, která byla současně hliníkem. Sama stavba<sup>28</sup> byla natočena JV směrem, budova byla velká přibližně 11,5 x 6,5 m. Druhá cihelna<sup>29</sup> se nacházela v bývalé trati *Gaisloch*, dnes nazývané *Na Popicku*; ležela na pozemkové parcele 909, jež byla také zároveň hliníkem. Budova stojící na této parcele byla natočena více na východ nežli cihelna první, bylo tomu nejspíše proto, že ležela pod svahem, který by bránil z jižní strany vhodnému větru, jenž byl pro provoz cihelny důležitý. Tato cihelna byla větší, měla přibližně 18,7 x 9,3 m.

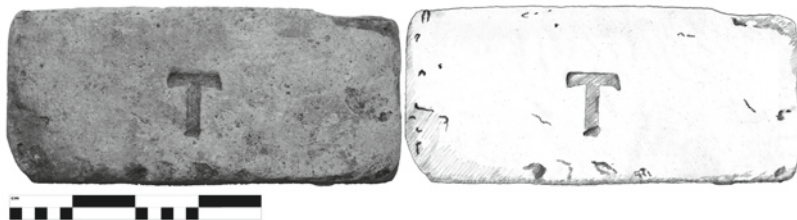
Obr. 5. Jedna ze dvou nalezených cihel na východním břehu rybníka ve Strachotíně. Foto a kresba Jana Křiváňková, 2021.

písmene T byly nalezeny nedaleko od sebe na východním okraji již zmiňovaného rybníka.<sup>69</sup> (Obr. 5) Tento břeh již není lemován lisovnými, protože při jeho okraji dříve ležely stodoly na konci zahrad, které patřily ke stavením stojícím kolem strachotínské návsi. Původní zahrady byly téměř v polovině své délky rozděleny, takže dnes na místech stodol stojí rodinné domy zbudované v druhé polovině 20. století.<sup>70</sup> Třetí cihla nalezená na břehu je odlišného charakteru než dříve jmenované. Našla se také na Sklepní ulici, avšak v části, kde dnes stojí rodinné domy a výstavba zde začala po roce 1825.<sup>71</sup> (Obr. 6)

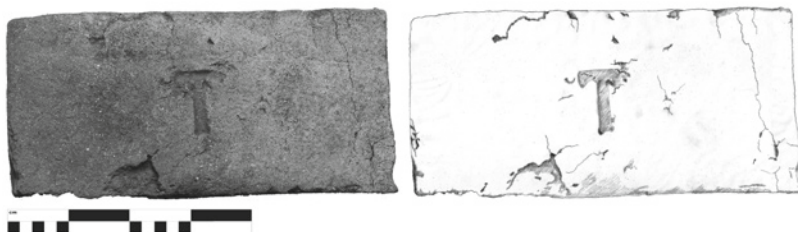
Obr. 6. Cihla kolkovaná negativním/zahloubeným značením T s výraznými serify. Foto a kresba Jana Křiváňková, 2021.

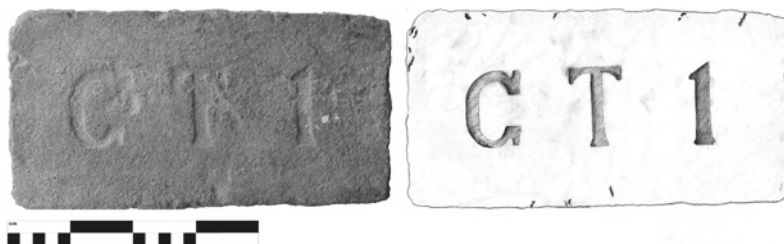
Obr. 7. Cihla kolkovaná negativním/zahloubeným značením GT 1 na dvoře čp. 57 v Divákách. Foto a kresba Jana Křiváňková, 2021.

že obecní cihelna fungovala i v Dolní Dunajovicích, a ta podle něj kolkovala svoje cihly značkou GT, tj. Gemeinde Tannowitz.<sup>72</sup> Stejně iniciály mohla mít svého času i strachotínská cihelna a jednu literu T mohla používat také ta dunajovická. Značný soubor cihel značených GT se například nachází jako druhotně použitý za účelem dlažby na dvoře čp. 57 v Divákách u Hustopečí.<sup>73</sup> (Obr. 7) Dále takto značená cihla (konkrétně varianta GT 2) je evidovaná také jako nález v Dolních Věstonicích.<sup>74</sup> S vědomím, že dům čp. 57 v Divákách prošel rozsáhlými stavebními změnami především od začátku 20. století,<sup>75</sup> lze očekávat, že kolky tohoto typu mohou pocházet z mnohem mladšího období a vzhledem k značně vzdálenému výskytu, používání tohoto typu kolku strachotínskou cihelnou lze vyloučit.

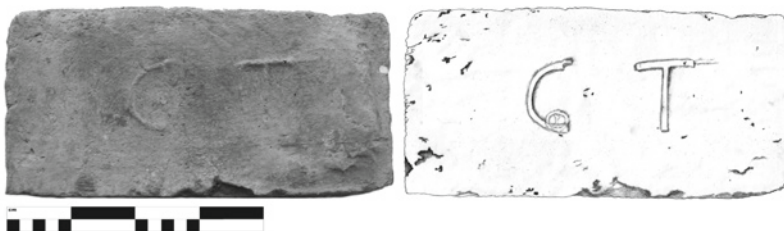
Obr. 8. Cihla kolkovaná pozitivním značením GT nalezená na dvoře čp. 51 ve Strachotíně. Foto a kresba Jana Křiváňková, 2021.

Mnohem zajímavější je nález kolkované cihly s pozitivními literami GT. (Obr. 8) Tento bohužel jediný exemplář byl nalezen na nově vystavěné zdi (2020) na pozemku domu čp. 51.<sup>76</sup> Dům prošel rozsáhlou rekonstrukcí, během které (Obr. 9) byla zbořena stodola na konci dvoru i část chlévů stojících již za arkádovým zápražím. Nelze však vyloučit, že přestavba probíhala také v interiérech samotného domu. Nutno podotknout, že v místě nové zdi stála zeď stará, která nebyla v žádném případě v dezolátním stavu, přesto farnost (neboť dům sousedí s kostelem) povolila její demolici na popud vlastníka domu, který se zavázal vystavět zeď novou podle nynějších estetických hodnot (tj. odhalené kolky a několik klenutých výklenků po obvodu zdi). Proto nelze jednoznačně určit z jaké konstrukce cihla pocházela. Na této nově postavené zdi se nacházejí také dvě cihly s kolky s negativním značením litery T, (Obr. 10) avšak odlišného charakteru jako ty, které byly nalezeny na břehu rybníka. Našel se dále jeden kus zahlobené litery T v kartuši. (Obr. 11) Jedna charakterově shodná cihla (s negativní literou T) s třemi výše popsány z okolí rybníka se nachází pod okny (ležící na kant v takto zazděné části) okapově orientovaného průčelí domu čp. 51, jde o sekundární užití z dřívější doby, nejspíše však z 2. poloviny 20. století. (Obr. 12)

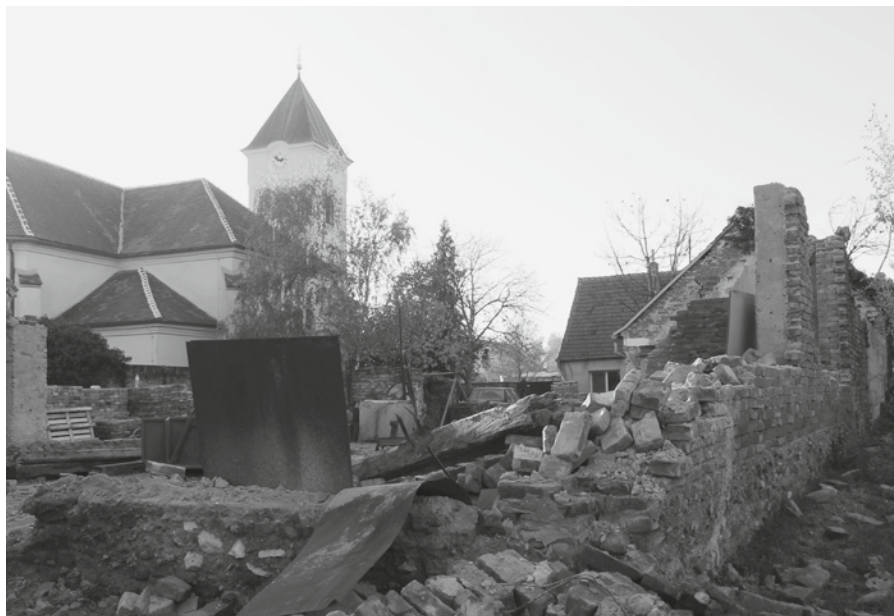
Obr. 9. *Průběh demolicе hospodářských budov domu čp. 51 ve Strachotíně. Vpravo vzadu ještě stojící původní zeď.* Foto Jana Křivánkova, 2020/2021.

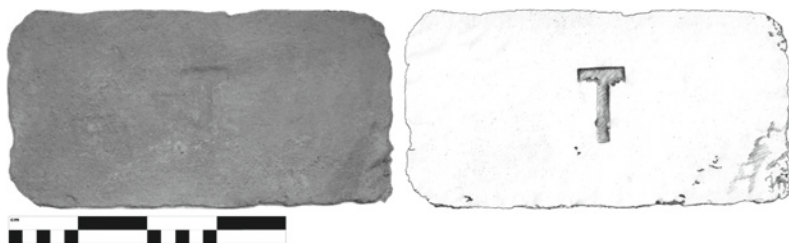
Obr. 10. Cihla kolkovaná negativní/zahloubenou literou T na zdi čp. 51 ve Strachotíně. Foto a kresba Jana Křivánkova, 2021.

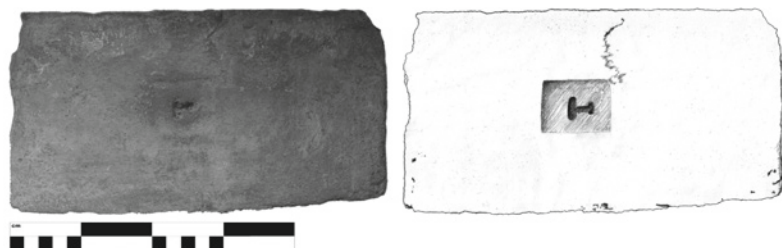
Obr. 11. Cihla s velmi drobným negativním značením písmene T v zahloubené kartuši obdélníkového tvaru na zdi čp. 51 ve Strachotíně. Foto a kresba Jana Křivánkova, 2021.

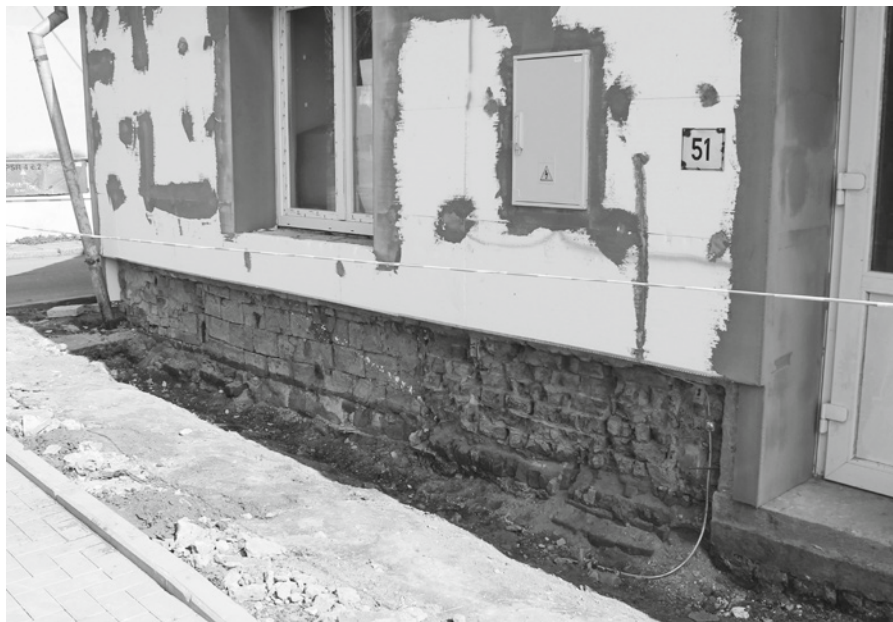
Obr. 12. Místo uložení cihly s negativním značením *T* v průčelí domu čp. 51 ve Strachotíně. Foto Jana Kriváňková, 2021.

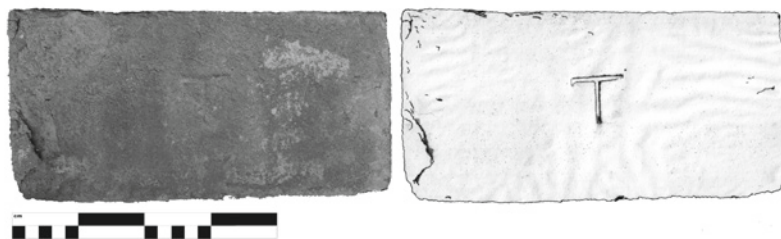
Obr. 13. Cihla kolkovaná pozitivní literou T na zdi čp. 37 ve Strachotíně. Foto a kresba Jana Křivánková, 2021.

Jako druhotně použitá se ve sledované obci našla také cihla s pozitivní otiskem litery T.<sup>77</sup> (Obr. 13) Nalezena byla v místech, kde dříve oddělovala kůlna dvůr domu čp. 37<sup>78</sup> od jeho zahrad. Kůlna byla postavena nejdříve po roce 1825,<sup>79</sup> nejpozději kolem

roku 1877.<sup>80</sup> Josef Hromek v těchto místech postavil v 70. letech 20. století<sup>81</sup> zeď z cihel postavených tzv. na kant,<sup>82</sup> proto po oddolení omítky je dnes možné zmiňovaný kolek vidět.<sup>83</sup> V 70. letech 20. století byl ale dům čp. 37 téměř celý přestavěn,<sup>84</sup> proto se jen obtížně hodnotí, z jaké dřívější konstrukce může tato cihla pocházet.
